## **Bau- und Anlagenbeschreibung**

### **Mauerwerkstrockenlegung des Stadtklubhauses (Grundmauersanierung)**

### 5.1 Entwurfsplanung - Schadenaufnahme Stadtklubhaus Hennigsdorf

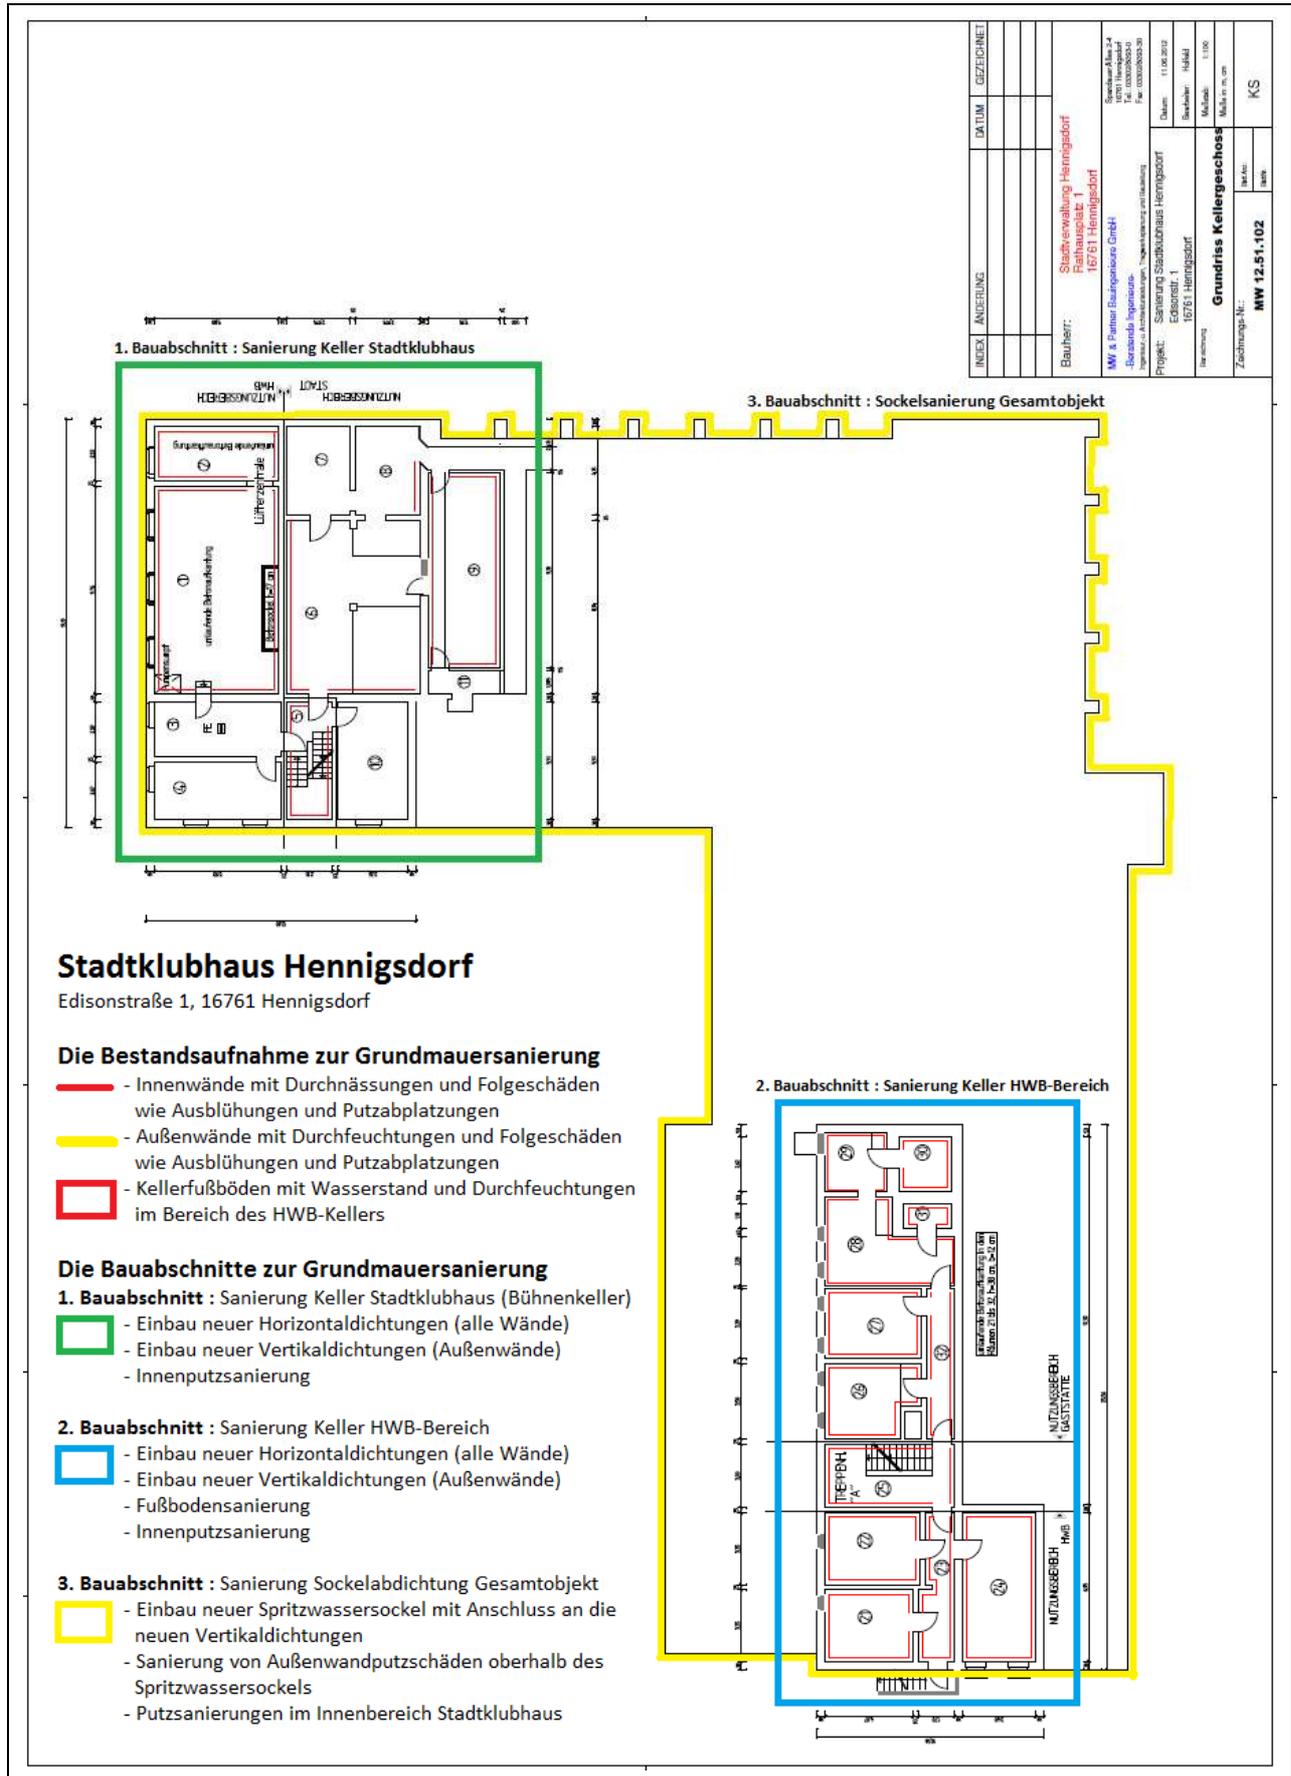
Geschädigte Wand- und Fußbodenflächen im Keller StkH und HWB, das Objekt ist teilunterkellert
